Evaluation of Industrial Buildings within the Scope of Renewal, Alsancak Tekel Warehouses

Yenileme Kapsamında Endüstri Yapılarının Değerlendirilmesi, Alsancak Tekel Depoları

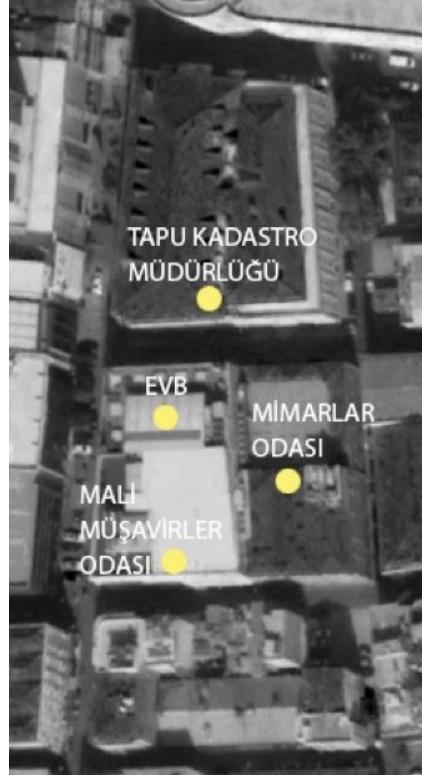
Şekil 1. Alsancak tekel depolarının yeni işlevlerinin vaziyet üzerinde gösterimi

2007-2012 yılları arasında gerçekleştirilen yenileme uygulamalarında ile yeniden kentin kullanımına dahil olan Alsancak Tekel Depoları, üstlendikleri işlev, bu işlevin öngördüğü program ve kentsel ilişki çerçevesinde farklı müdahale yaklaşımları izlenmektedir (Şekil 1). Bu yaklaşım farklılıklarının anlaşılabilmesi için söz konusu yapıların kullanım sürecindeki değişimi ve restorasyon uygulamasının ana kararları aktarılmış, yenileme müdahalesi özgün mimari karakterin ve çevre etki değerinin sürekliliği açısından değerlendirilmiştir.

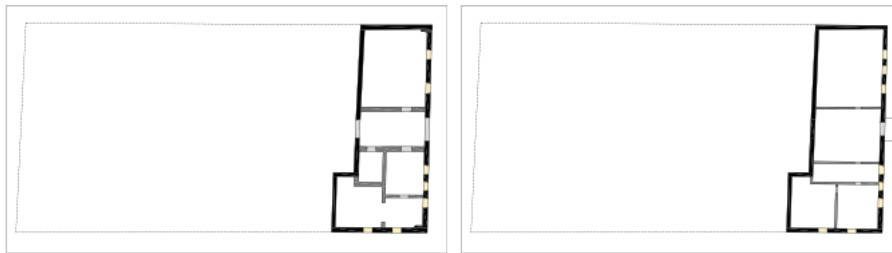
Şekil 2. Zemin kat ve 1.kat 1.dönem restitüsyon planları (Mimarlar Odası tarafından hazırlanan 2011 tarihli Restitüsyon projesinden yararlanılarak oluşturulmuştur.)

İzmir ili, Konak İlçesi, Alsancak Mahallesi'nde bulunan yapı 1252 ada 1 parselde yer almaktadır. Başlangıçta depo olarak inşa edilen yapı, ileri dönemlerde servis mekanı ve misafirhane olarak kullanılmıştır. Yapının geçirmiş olduğu değişimlere dayanarak restitüsyon etüdü 3 dönem olarak ele alınmıştır. Günümüzde Mimarlar Odası olarak kullanılan tekel deposu ilk olarak 1905 yılında yığma yapı olarak inşa edilmiştir (Mimarlar Odası arşivi). O dönemde yapının L biçiminde plan kurgusuna sahip olduğu görülmektedir. Yapının özgün girişi, günümüzde de kullanılan kuzey cepheden olan giriştir.

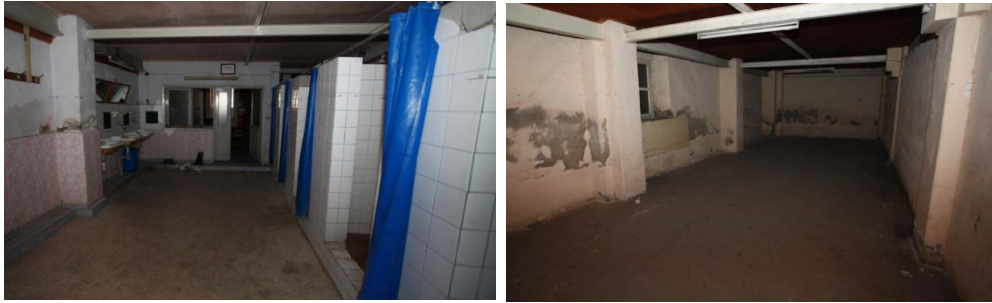
Şekil 5. Mimarlar Odası restorasyon öncesi fotoğrafları (Mimarlar Odası fotoğraf albümü)

1980'lerde işlevsiz kalan tekel deposu, 2012 yılında Mimarlar Odası olarak yeniden işlevlendirilmiştir (Şekil 5). Yeni mekan kurgusu ile mimarlar odasının ihtiyacı olan sergi mekanları, toplantı salonları, ofis odaları, kütüphane gibi birimler oluşturulmuştur. Yapının aynı zamanda çeşitli etkinliklere ev sahipliği yapacak, toplumla mimarlığı buluşturacak ve kültürel gelişmeye katkı sağlayacak şekilde planlanması düşünülmüştür. Restorasyon kararlarında, yapının 2.dönem plan kurgusu baz alınarak yapıyı 2'ye ayıran betonarme duvar ve 1.kattaki L plan kurgusu etkili olmuştur. Yapının zemin katında toplantı salonu, amfi, fuayeler, depo, ıslak hacimler düşünülmüştür. Yapının güney kısmına 2.dönemde eklenen kapı, toplantı salonuna hizmet verecek şekilde düşünülmüştür. Ara kat ise doğu cephede kısmi olarak korunmuş, bazı kısımlar kaldırılarak iki galeri boşluğu oluşturulmuş, kullanılan kısım ise kütüphane olarak değerlendirilmiştir. 1.katta ise L plan kurgusu korunarak kuzey ve doğu duvarları boyunca ofis birimleri, 2.katında ise ofis birimleri, arşiv ve ortak bir fuaye düşünülmüştür.

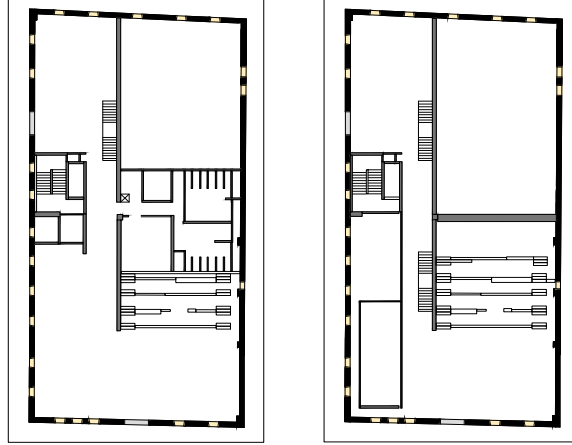
Şekil 6. Zemin kat ve ara katın restorasyon sonucu durumu (Mimarlar Odası tarafından hazırlanan 2014 tarihli İzmir Mimarlık Merkezi adlı makaleden yararlanılarak oluşturulmuştur.)

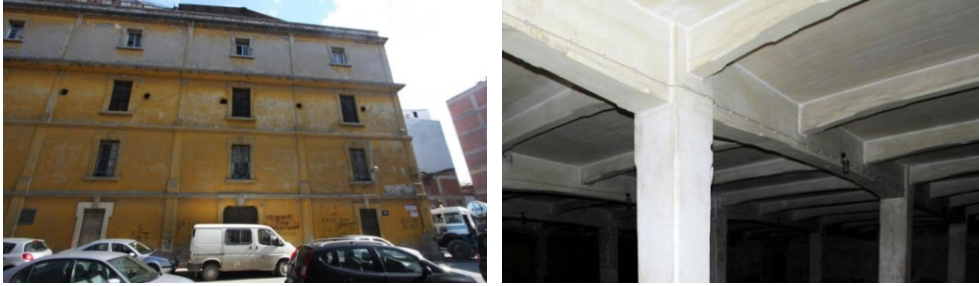
Şekil 9. Mali Müşavirler Odası restorasyon öncesi fotoğrafları(Pakben, 2016)

1980'lerde işlevsiz kalan tekel deposu, mali müşavirler odası olarak yeniden işlevlendirilmiştir (Şekil 9). Yeni mekan kurgusu ile Mali Müşavirler Odası'nın ihtiyacı olan toplantı salonu, ofis odaları, ıslak hacimler, bekleme alanları gibi birimler oluşturulmuştur. Mali Müşavirler Odası'nın da çeşitli etkinliklere ev sahipliği yapması amaçlanmıştır. Yeni işlevde gerek duyulan ofis birimleri yapıda yeni bir mekan kurgusunu gerekli kılmıştır. Yapının depo algısının sağlanması için geniş koridorlar ve bekleme alanları oluşturulmuş, bu kısımlarda yapının kat yüksekliğinin ve mevcut konstrüksiyonun algılanması için asma tavan uygulanmamıştır. Yapının hacimsel boşluğunun algılanabilmesi için şeffaf bölücü duvarlar kullanılmıştır. Zemin kat, 1.kat ve 2.katta bekleme alanları, ıslak hacimler ve ofis odaları düşünülmüştür. 3.kat dönem eki olması nedeniyle korunmuş ve günümüzde amfi olarak değerlendirilmiştir (Şekil 10).

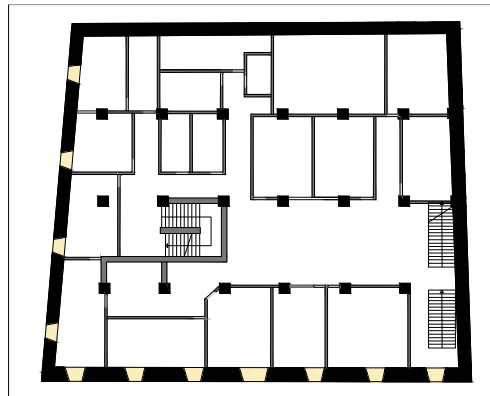
Şekil 10. 1. kat planı restorasyon sonucu durumu (Pakben tarafından hazırlanan 2016 tarihli tezden yararlanılarak oluşturulmuştur.)

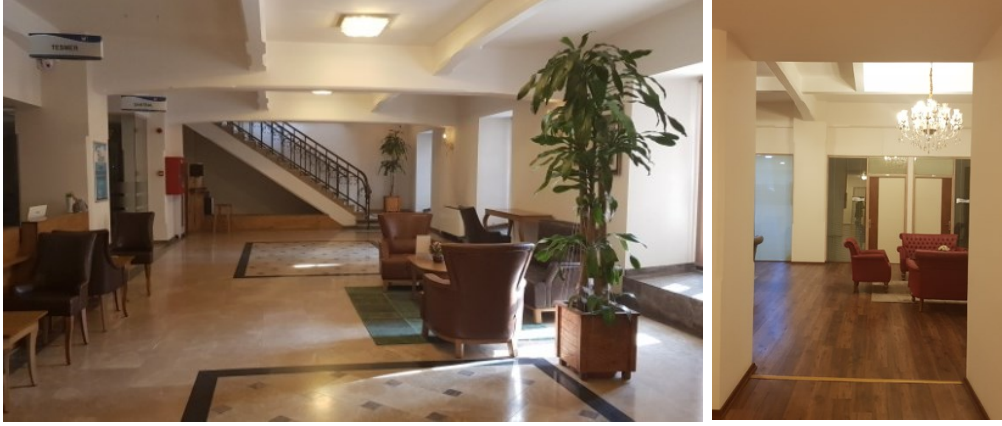
Şekil 11. Mali Müşavirler Odası restorasyon sonucu fotoğrafları

Mali Müşavirler Odası'nın, yenileme sonucu mekânsal ve hacimsel kurgusu incelendiğinde Mimarlar Odası'nın tersine geçmişte katlı bir depo yapısı olduğu ve katlarının geniş hacimlerden oluştuğunu söylemek mümkündür. Geçmişte bütün bir depo olarak kullanılan yapıda günümüzde çok fazla bölünmeye gidildiği, bunu kırmak için de şeffaf bölücüler ve geniş koridorlar kullanıldığı görülmektedir. Bölücülerin görsel geçirgen niteliğine rağmen yapının katlarının özgün hacimsel niteliği anlaşılmamaktadır. Yapıdaki odalarda asma tavan kullanılırken, kat yüksekliği ve özgün girişlerin algılanması için bu uygulamanın koridorlarda yer almadığı görülmektedir.

Yapı strüktür ve malzeme açısından incelendiğinde ise, dışta yığma sistemin, içte ise betonarme karkas sistemin olduğu görülmektedir. Özgün taşıyıcı elemanlar güçlendirilerek korunmuştur. Özgün merdiven korunmuş olup, kullanıcılar tarafından algılanması için her katta sahanlıkların koridorla bağlantısı sağlanmıştır. Ayrıca döşeme ve tavanlarda özgün malzemeler kullanılarak restore edilmiştir. Yapının özgün pencere ve kapılarının kullanılması, özgün girişler ve merdivenin algılatılması tarihi belge değerini artırmaktadır.

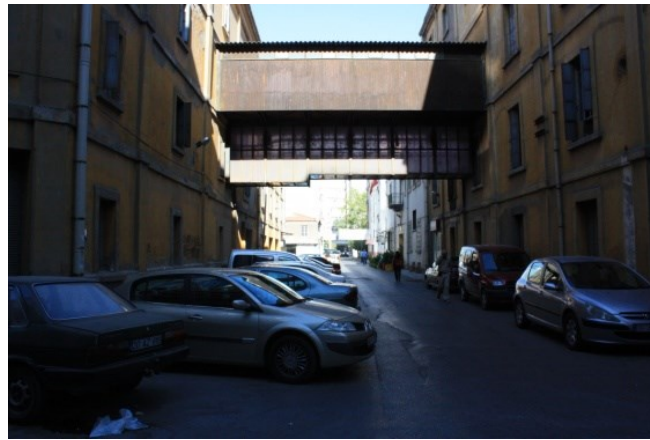
Şekil 12. Tekel depoları arasında bağlantıyı sağlayan geçiş elemanı, restorasyon öncesi fotoğrafı (Mimarlar Odası fotoğraf albümü)

Günümüzde yapının kuzey cephesinde izlenebilen 6 giriş açıklığı vardır. Bu cephenin en doğusunda diğerlerine oranla daha geniş olan açıklığın özgün giriş kapısı olduğu düşünülmekte olup yenilenen depo yapısının girişi bugün de aynı açıklıktan sağlanmaktadır. Zemin, 1. ve 2. katlar yapının yapıldığı dönemde geniş tek mekandan oluşmuş ve depo olarak kullanılmıştır. Yapının kuzey cephesinde farklılaşan pencere boyutlarının günümüzde Tapu Müdürlüğü olarak kullanılan tekel deposu ile arasında geçişi sağlayan niteliksiz köprüden kaynaklandığı tahmin edilmektedir (Şekil 12).

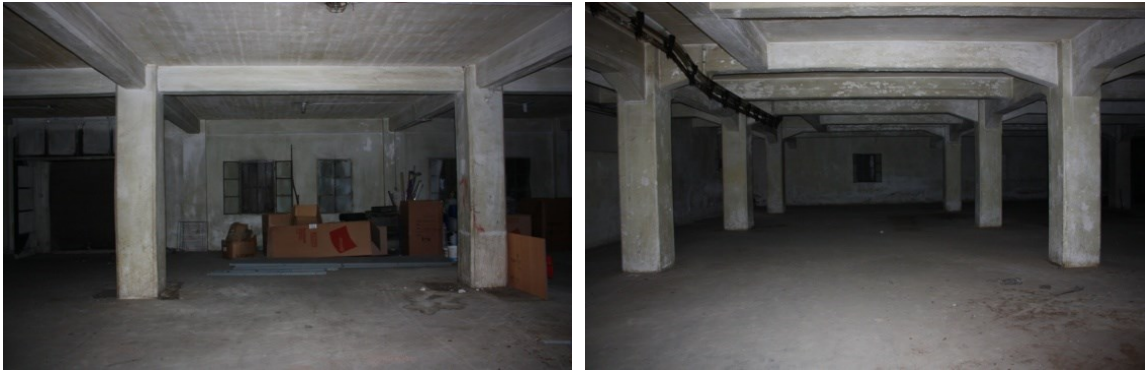
Şekil 16. Tapu Kadastro Müdürlüğü restorasyon öncesi durum (Çevre ve Şehircilik Bakanlığı fotoğraf arşivi)

Restorasyon uygulaması öncesi fotoğraflar incelendiğinde, 2 ve 8 parsellerde konumlanan yapı çatılarının renk farklılığı olduğu görülmekte, yapıların kolonlarının guseli ve gusesiz olarak ayrışması da farklı dönemlerde yapıldıklarını göstermektedir. İkinci evrede bütünleşmiş olan yapının zemin, birinci, ikinci ve üçüncü katları tek mekandan oluşan depo alanlarıdır. Günümüzde yapıda izlenebilen 12 giriş açıklığı bulunmaktadır.

1980'lerde kullanım dışı kalan yapı 2008 yılında Tapu ve Kadastro Genel Müdürlüğü'ne tahsis edilmiştir (Aday Grup, 2013)(Şekil 16). İzmir'deki tüm Tapu Kadastro Birimlerinin bir araya getirilmesi hedeflenmiş ve bu kapsamda yoğun büro hacmine imkan veren bir yapı arayışına gidilmiş kamu mülkiyetindeki bu depo yapısının öngörülen program için uygunluğuna karar verilmiştir. Bununla birlikte, söz konusu karar alınırken yapının tescilli olduğu bilinmemektedir ve bu nedenle koruma müdahalesi oluşturmak yerine deprem dayanımı ve güçlendirme projesi olarak ele alınmıştır. Yapının tescilli olduğunun anlaşılmasından sonra, restorasyon projesinin hazırlanması ve onaylanması uzun bir sürece yayılmıştır. 2012 yılında restorasyon projesinin onaylanmasından hemen sonra çatıda çıkan yangın sebebi ile
