## Fortified Structures in Cilician An Evaluation on Conservation Problems\*

## Kilikya Bölgesi Savunma Yapıları Koruma Sorunları Üzerine Bir Değerlendirme<sup>1</sup>

\* This study has been produced from the PhD thesis titles "Conversation Problems of Cilician Fortified Structures in the 11th-14th Centuries" which is being conducted under the supervision of Prof Dr Yegan Kahya Sayar in ITU Restoration Doctorate Program.

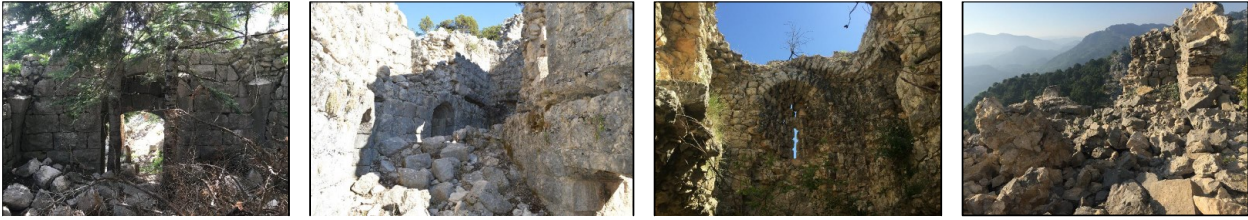
Tespit edilen en ciddi ve onarılamaz bozulma türü ise yapıdaki bütüncül kayıplardır (Şekil 5). Kayıpların özellikle avluda yer alan kütlelerde ve üst örtülerde yoğun olarak yaşandığı gözlenmiştir. Beden duvarları günümüze ulaşabilmiş olan yapılarda avlu içinde yer alan duvar ve kütlelerinin tamamen yıkılmış olması, bu yapılarda yapım teknikleri ve malzeme niteliğinin dıştaki savunma duvarından içeriye doğru hiyerarşik olarak zayıflamasından kaynaklanmış olmalıdır. Günümüze ulaşan üst örtü sayısı da benzer şekilde çok az olup, Meydan Kalesi şapeli, Yılan, Feke, Kozan, Çem Kaleleri giriş mekanları ve Tamrut ile Babaoğlan'da yer alan birer burcun üst örtüsü ve iki katlı burçlarda zemin kat tonoz örtüleri ile sınırlıdır. Yapılan incelemelerde, genellikle basık tonozların çapraz tonozla göre bütünlüğünü daha iyi koruduğu; tepe boşlukları bulunan tonoz örtülerde ise çatlaklar oluştuğunu saptanmıştır.

**Şekil 4.** Duvar ve örtü kayıpları

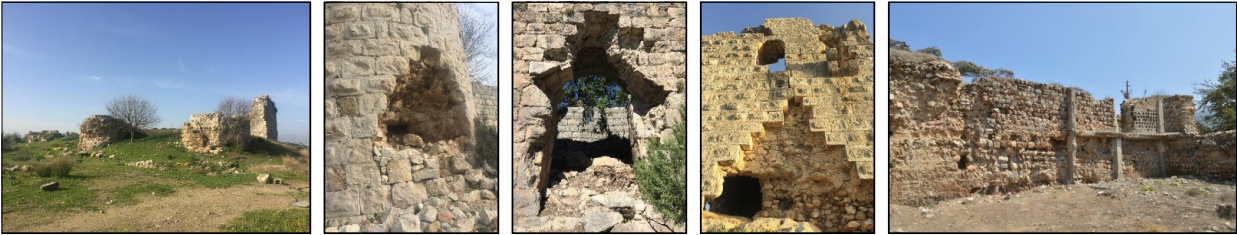
Doğal etkenlerin yanısıra insanoğlu da doğrudan veya dolaylı olarak yapılardaki koruma sorunlarını hızlandırmakta veya yenilerinin oluşmasına neden olmaktadır (Şekil 6). Yerleşim yerlerinin yapı alanlarına yakın olması ile bu etkinin arttığı gözlenmiştir. Özellikle ulaşımı kolay ve yerleşimlere yakın olan yapı alanlarında (Tece, Yaka, Saimbeyli, Hasanbeyli, Rifatiye, Sinap, Amuda) bu nedenle oluşan tahribatın boyutları, yapıların tamamen yok olma düzeyine gelmesine neden olmuştur. Yapı alanlarında, duvarlardan düşmüş olan yapı taşlarının bulunmaması, bu yapıların taş ocağı olarak kullanılmış olduğunu düşündürmektedir. Ayrıca, koruma altında olmayan, gözden uzak yapılarda kaçak definçilik faaliyetleri ile zemin düzleminde ve yapı duvarlarının alt kotlarında büyük boşluklar açılmıştır. Giriş cephe duvarlarında veya giriş kemerlerinin kilit taşında varlığı bilinen kitabe ve armalar da yerlerinden çıkarılarak götürülmüştür. Bu eylemin sonucu olarak, duvar yüzeylerinde veya kemerlerde oluşan hasarlar, yapı duvarlarının strüktürel olarak da zayıflamasına neden olmaktadır.

**Şekil 5.** İnsan etkisiyle meydana gelen yapısal sorunlar

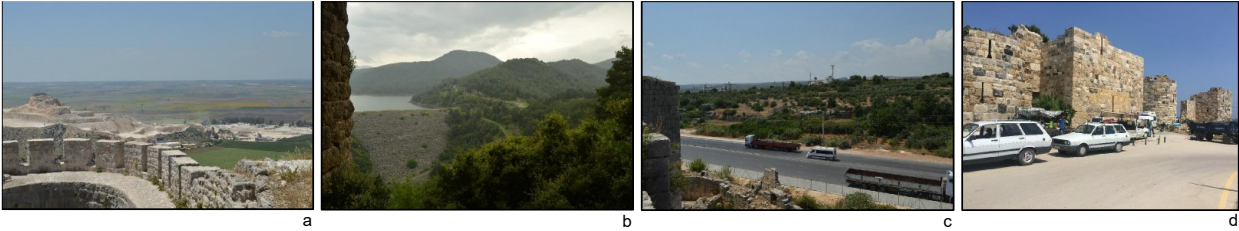
Yapılar çevreleriyle bir bütün olarak tasarlanmışlardır. Bu nedenle yapıların mimarisinin oluşmasında etkili olan çevre verilerinin de yapıların koruma problemleri içinde ele alınması gerekmektedir. Bu nedenle, savunma yapılarında, diğer kültür miraslarından daha fazla, yapıların tasarımı ve konumu için tarihi ve stratejik gerekçelerin anlaşılması önemlidir (ICOFORT, 2020). Yapıların yerleşim alanının topografyası, kontrol etmek istediği güzergah, yerleşim yeri, tarım alanları ve diğer savunma yapıları ile olan bağlamsal ve fiziksel ilişkinin günümüzdeki devamlılığı sorgulanmalıdır. Fakat, kültür varlıklarının uzun yıllar çevrelerinden bağımsız olarak ele alınmaları, yapısal ve bağlamsal olarak zarar veren uygulamalara neden olmuştur. Şehir sınırlarının genişlemesi, tarım alanlarının kaybolması, bayındırlık çalışmaları ve yapı yüksekliklerinin artarak menzil mesafesinin kısalması bağlamsal ilişkinin günümüzde kaybolmasıyla sonuçlanmıştır (Şekil 7). Yılan Kalesi'nin bir burun gibi yöneldiği bölgede yapının yoldan farkedilmesini engelleyen ve menzil alanını kontrol altında tutmasını sağlayan doğal tepe, günümüzde taş ocağı çalışmalarıyla tamamen yok olmak üzeredir. Bu durumda savunmayı konumu ile doğal olarak destekleyen ilk tasarımın önemli bir peyzaj bileşeni kaybolmaktadır. Savranda Kalesi'nde ise yapının kuzeyinden doğuya doğru

yönelen akarsu yatağına baraj yapılması, yapı ile akarsu arasında ilk tasarımda planlanmış olan yaşamsal önemdeki ilişkiyi ortadan kaldırmıştır. Ayrıca, varlığı kaynaklarda bilinen orta çağ yerleşiminin baraj altında kalmış olması, yapının özgün döneminde çevresi ile kurduğu sosyal ilişkiyi yok etmiştir. Çukurova gibi sıcaklıkların çok yüksek olduğu bir bölgede yapılan baraj, yaz aylarında yarattığı yoğunlaşma ve nem etkisiyle yapılarda bozulma süreçlerini dolaylı olarak da hızlandırmaktadır. Önemli yol akslarının yapıların koruma alanı olan ya da olması gereken alanlardan geçirilmiş olması, yapıların peyzajla, sivil yerleşimlerle olan ilişkisini değiştiren bir diğer uygulamadır. Korykos Kalesi'nin hemen önünden geçirilen yüksek yoğunluklu şehirlerarası bağlantı yolu, kalenin Korykos antik yerleşimi ile olan fiziksel bağıni koparan bir uygulamadır. Sarı Seki önünde deniz içine dolgu yapılarak geçirilen yüksek yoğunluklu karayolu ise yapının deniz ile olan fiziksel ilişkisini kesmiştir. Ayas Kalesi'nde kale içi otopark olarak kullanılırken, Koz Kalesi'nde kara yolu yapı duvarlarına zarar vererek kale yerleşiminden geçmektedir. Bu tür ulaşım faaliyetlerinin ayrıca zeminde oluşturduğu titreşimlerle yapıda strüktürel hasarlara ve egzoz gazları ile cephe kirlenmelerine neden olduğu da bilinmektedir.

Şekil 6. Çevresel bozulmalar. Yılan Kalesi (a), Sivranda Kalesi (b), Korykos Kalesi (c), Ayas Kalesi (d)
