Analysis of Faults in Sewage Systems with Geographical Information Systems

* Selva GÖK¹, Mahmut FIRAT²

Kanalizasyon Sistemlerinde Meydana Gelen Arızaların Coğrafi Bilgi Sistemler İle Analizi

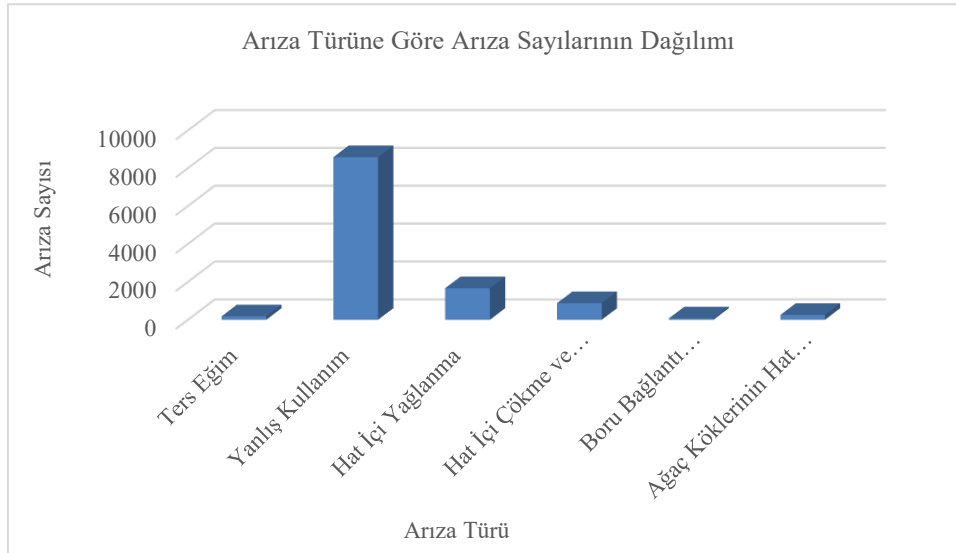
Şekil 3. Arıza türüne göre arıza sayılarının dağılımı

Şekilde verilen grafikten de görüldüğü üzere, arızaların önemli bir kısmının yanlış kullanımdan kaynaklanmaktadır. Bu arızanın yüksek olmasında sisteme atılan yabancı maddeler, cadde ve sokakta inşaat atıklarının (özellikle kum ve çakıl girişi) sisteme girmesinin etkili olduğu söylenebilir. Bu arızanın diğer arızaların (göllenme, geri tepme vb.) oluşmasında da etkisi söz konusudur. Bu nedenle arıza sayısının düşürülmesi ile diğer arızalarda da azalma

Bu çalışmada 2015-2019 yılları arasında gözlenmiş kayıtları içeren MASKİ arıza veri tabanı ve MASKİ tarafından merkez kanalizasyon sisteminde CCTV kamera ile yapılan bakım-denetim faaliyetlerinde tutulan kayıtlar esas alınmıştır (MASKİ, 2019). MASKİ arıza veri tabanında 2015-2019 yılları arasında yaklaşık 105226 adet veri ön analizden geçirilmiş ve CBS veri tabanına aktarılmıştır. Bu veri tabanında, başka kurumlar tarafından verilen zararlar, yanlış ihbar vb. kayıtları da içerdiğinden dolayı detaylı bir ön inceleme gerçekleştirilmiştir. Bölgedeki verilere esas alınarak arıza türüne göre dağılım Şekil 3'te gösterilmiştir.

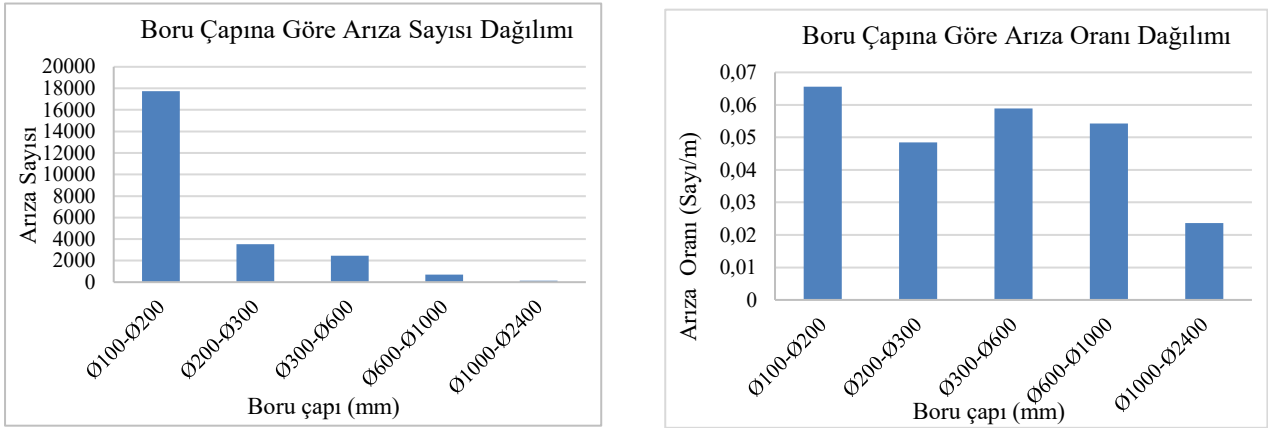
Şekil 5. Boru çapına göre arıza sayısı ve oranı değişimi

Boru çapına göre arıza dağılımı haritası incelendiğinde, boru çapı ile arıza arasında güçlü bir ilişki olduğu belirlenmiştir. Boru çapının azaldığı bölgelerde arıza sayısında artış yaşanmıştır. Özellikle 100 ve 200 mm'lik boru çaplarında arızalar yoğunlaşmaktadır. Bunun nedeni özellikle yanlış kullanımdan ve yabancı madde atılmasından dolayı küçük çaplı borularda tıkanmalar gösterilebilir. Ayrıca küçük boru çaplı borularda ters eğim, çökme veya işçilik gibi hatalardan dolayı arıza sıklığının artması beklenmektedir. Özellikle yağışlı dönemlerde yağış sularının (genelde çatılardan gelen suların) kanalizasyon hattına girmesi ile küçük çaplı borularda kapasite aşılmasına neden olmaktadır.

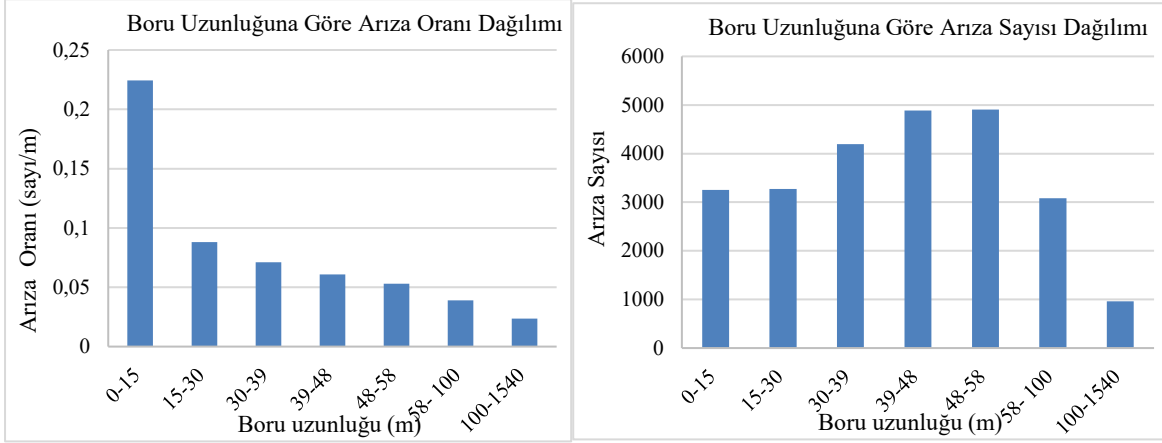
Şekil 6. Boru çapına göre arıza sayısı ve oranı değişimi

Boru uzunluğuna göre arıza dağılımı haritası incelendiğinde arıza sayısı ile boru uzunluğunun doğru orantılı olarak arttığı görülmektedir. Boru uzunluğu arttıkça, bağlantı nokta sayısı ve bina bağlantı sayısı artmakta, hattın kontrolü ve temizliği zorlaşmakta, ters eğim ve çökme riski artmaktadır.
