## Structure-Function Consistency in Adaptive Reuse in Alanya Traditional Houses

\* Dr. Nisa YILMAZ ERKOVAN

Alanya Alaaddin Keykubat University, Faculty of Art Design and Architecture, Alanya-Antalya, Turkey  
E-mail: nisa.erkovan@alanya.edu.tr

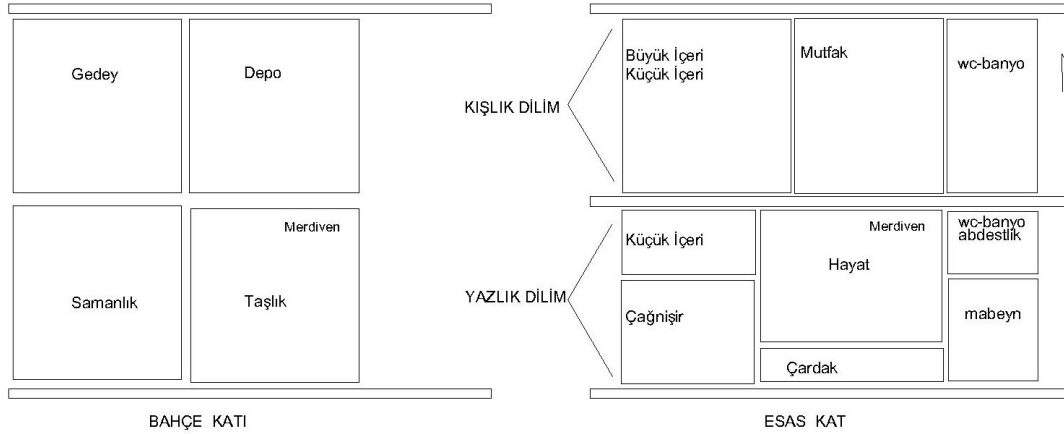
**Çizim 1.** Kale İçi Dış Sofalı Plan Tipinde Mekansal Ögeleri Gösteren Şematik Plan<sup>1</sup>

Kale surları içerisindeki evler yoğunluk olarak Hisariçi Mahallesi ve Tophane Mahallesi toplandı. Kale yolunun üst kısmında Ehmedek ile iç kale arasında yer alan Hisariçi mahallesinde evler bahçeli küçük hacimli ve genellikle iki katlıdır. Kale yolunun alt kısmındaki Tophane mahallesinde ise evler deniz seviyesinden 260 m. yükselen dik yamaçta (yaklaşık %60 eğimli) konumlanmıştır. Eğim oldukça fazla olduğundan evler bu eğime uygun olarak yerleştirilmiştir. Evler genellikle iki katlı olup, eğim nedeniyle bazı evler üç katlıdır. Bu şekilde düzenlenen yapılarda en alt kat ahır olarak kullanılmaktadır. Yollar eğime paralel olarak yerleştirilmiş, eğime dik olan yollar ise merdivenli olarak düzenlenmiştir. Konya Vilayet Salnamesinde yolların genişliğinin iki arşını geçmediği ve bir yol düzeni olmadığından bahsedilir (Gönüllü 2008, 37). Eğimden dolayı belli bir sokak dokusu oluşmadığından bazı sokaklarda tekerlekli araç trafiği bulunmamakta ve bazı sokaklar çıkmaz bir sokakla sonlanmaktadır. Araziye teraslamalar yapılarak yerleştirilen evlerin girişleri alt kattaki avludan, arkadaki yoldan veya her ikisinden de olacak şekilde düzenlenmiştir. Evlerde esas kat geleneksel Türk evlerinde olduğu gibi üst kattır (Çizim 1). Zemin kat; depolama, ahır ve servis mekanlarından oluşur. Bu mekanlar evin esas kat ile bağlantısını sağlayan merdivenlerin de bulunduğu avluya (havluya) açılır. Zemini taş kaplama olarak inşa edilen avlular kimi zaman evin içerisine dahil edilmeyip açık bırakılmışlardır. Bu evlerde giriş kapısı avluda bulunan ve yan kısımları ahşap duvar ile kaplanmış merdivenin önünde yer almaktadır (Şener 1984, 11 Nolu ev; Hacıkura 2000, 34). Gönüllü (2001)'nün yan hayatlı evler olarak tanımladığı ev tipinde zemin kat ile ilgili bazı tanımlamalar bulunmaktadır. Zemin katın ön cephesinde iki kapı olduğu, sağ tarafta bulunan ve tek kanatlı bir kapı ile giriş yapılan odada misafir ağırlandığı belirtilmiştir. Bu odayı raf, yüklük, ocaklık gibi mekansal öğeleri içinde barındıran ve girişi ile ahşap döşemesi avlu zemininden yarım metre yüksek olan bir veya iki pencereye bağımsız oda olarak tariflemiştir. Ayrıca ön cephenin sol tarafında ise çift kanatlı yüklü bir devenin geçebileceği geniş ve yüksek bir kapı bulunduğu ve avluya açıldığı belirtilir (Gönüllü 2001, 55). Avluda ise gedey (hayvanların barındığı ve saman vb. depolama kısmı), servis mekanları ve depo, ardiye, karanlık oda (erzak saklama amaçlı kullanılan) bulunmaktadır. Ayrıca bazı konutlarda avlu içerisinde sarnıç, üzüm sıkma yeri (şırakmene/şıramene) ve tabakhane denilen deri tabaklama yeri (Sumaklama) de bulunmaktadır (Hacıhamdioğlu 1997, 142; Akman 2019, 35). Çift kanatlı avlu kapısının açıldığı yerin karşısında zemini taş döşeli pabuçluk bulunur ve buradan ahşap merdivenle evin esas katınının hayat kısmına çıkılır. Bu kısımda bir giriş kapısı daha bulunmaktadır ve üstte açık musandra (bazen ekmeklik olarak da adlandırılmaktadır) bulunmaktadır. Üst Kat (Esas Kat); zemin kattaki avludan bir merdivenle çıkılan hayata (sofa-dışarı) tüm mekanlar açılır. Dış Sofalı plan tipolojisi içerisinde tanımlanan (Eldem 1954, 25) zemini tamamen ahşap olan esas katta evlerin yamaca bakan yönünde genellikle mutfak ve yatak odası (büyük içeri-küçük içeri), manzaraya hakim konumda ise mabeyn veya çağnişir (başoda) yer alır. Çağnişir genellikle hayat içerisinde basamakla yükseltilmiş özelleşmiş oturma mekanıdır. İçeri adı verilen odalarda raf, yüklük, ocaklık ve bazı yüklüklerde de yunmalık veya gusülhane denilen yıkanma yeri bulunmaktadır. Bunun dışında tuvalet ve banyoya genellikle ocağın arkasından küçük bir koridorla geçilir. Hayatın merdiven çıkışına denk gelen kısımda küçük bir çardak bulunur. Daha sonraki dönemlerde çardak kaldırılarak merdiven veya servis mekanları olan tuvalet banyo gibi mekanlar bu kısımda düzenlenmiştir.

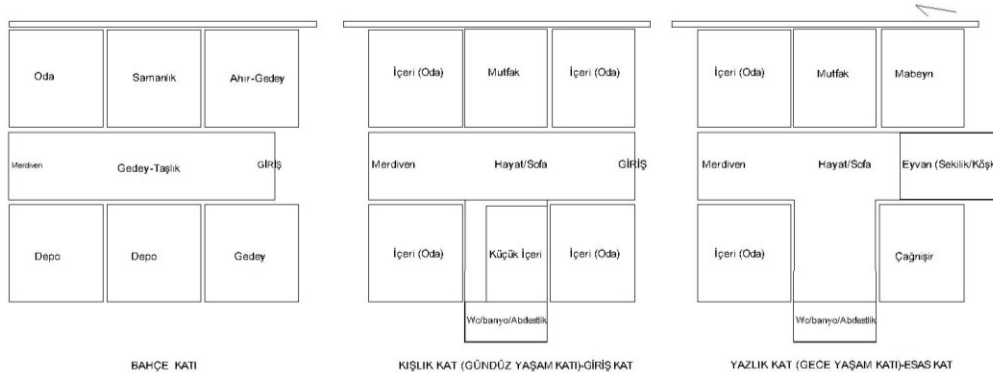
**Çizim 2.** Kale Dışı İç Sofalı Plan Tipinde Mekansal Ögeleri Gösteren Şematik Plan<sup>6</sup>

Kale dışındaki geleneksel yapılarda plan tipi olarak genellikle iç sofalı plan (Eldem 1954, 93) kurgusu görülmektedir. İç sofa aynı zamanda karniyarık plan tipi olarak da bilinmektedir ve sofada bulunan eyvanlar kimi evlerde merdivenler için kullanılmış, kimi evlerde de sofadan zeminini yükselterek ve direklikle özelleştirilerek oturma alanı olarak düzenlenmiştir. Bazı evlerde hayatta bulunan eyvan kapatılarak çağnişir olarak düzenlenmiştir. Genellikle sofanın dar kenarına merdivenler yerleştirilmiş ve tüm odaların sofaya açılması sağlanmıştır. Sofanın manzaraya yönelen kısmına çıkma yapılmış ve çıkmanın üç tarafına sabit olmayan sedir yerleştirilerek sofanın oturma alanına dönüşümü sağlanmıştır. Fakat genellikle sofada niş, ocak veya dolap bulunmamaktadır. Esas kat olan yaşam katında çağnişir ve mabeyn olarak adlandırılan odalar genellikle güneye konumlandırılmış, küçük içeri ve büyük içeri olarak adlandırılan odalar ise kuzeye yönelmiştir. Kimi yapılarda eyvan çağnişir olarak kurgulanmıştır. Bu mekanlarda bazı yapılarda yüklük, tek dolap niş ve sedirler bulunur. Bazı yüklüklerin köşelerinde gusülhane ya da yunmalık adı verilen ıslak hacim vardır. Bazı örneklerde, içeri mekânı, pabuçluk, seki altı, seki üstü gibi mekânsal ayırım için bir basamak ile bölünmüştür. Yaşam katında kuzeye yönelen odalardan biri bazı evlerde mutfak olarak düzenlenmiştir. Mutfak olarak düzenlenen odada ocak olmasına dikkat edilmiştir. Bu ocak ahşap davlumbazı (*yaşmak*) olmayan tuğladan kemerli ocaktır. Daha çok pişirmeye yönelik kullanılmıştır.

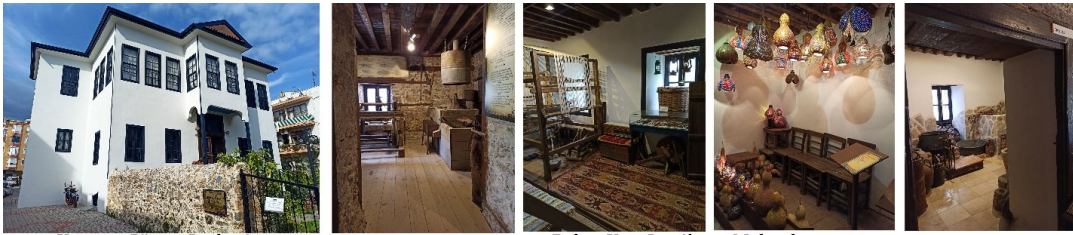
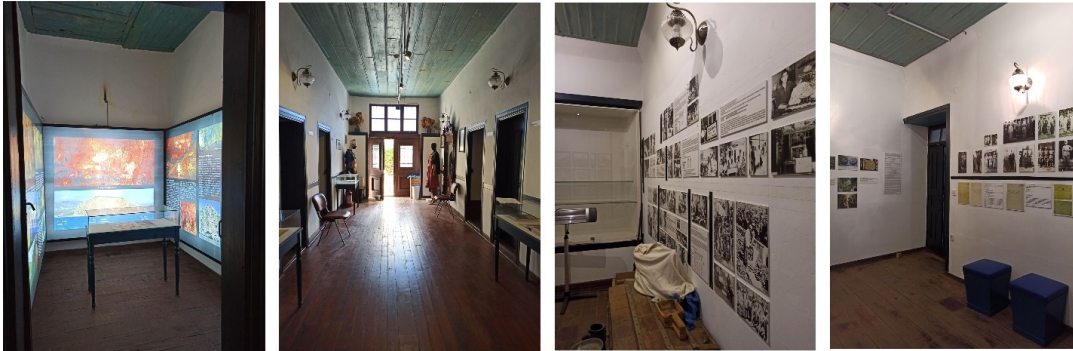
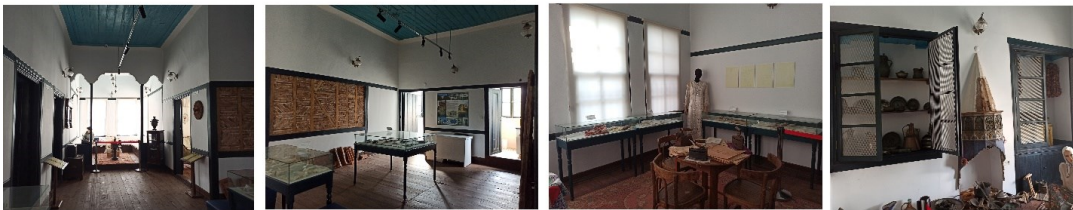
Yapının Güney Cephesi

Bahçe Katı Sergileme Mekanları

Giriş katı Sergileme Mekanları

Esas Kat Sergileme Mekanları

**Figür 1.** Hüseyin Azakoğlu Kent Belleği Merkezi Sergileme Mekanları

Yapı Hüseyin Azakoğlu Kent Belleği Merkezi olarak yeniden işlevlendirilmiştir. Müzede 3 adet idari personel çalışmaktadır. Alanya'nın kent belleğini oluşturmak için geçmişi ve geleceği bir arada barındıracak bir işlevsel dönüşüm amaçlanmıştır. İşlevsel dönüşüm sonrasında yapının alt katında bulunan gedey denilen kapalı avlu kısmındaki mekanlar plan özellikleri bakımından özgününe uygun şekilde korunmuştur. Bu kattaki odalar Alanya'nın geleneksel demir atölyesi, marangozluk atölyesi, kabak atölyesi, tarım, ulaşım ve dokuma atölyelerini yansıtacak biçimde düzenlenmiştir. Geçmişten yakın zaman kadar kullanılan malzemeler sergilenmiş, yapım yöntemleri de duvarlara asılı resim ve tanımlarla anlatılmıştır. Giriş katında ise yapının özgün planı aynı şekilde korunmuştur. Bu katta müzenin idari kısmı ve arşivi için iki oda ayrılmıştır. Diğer odalar ise kent belleği oluşturmak adına tarih odası, geçmişten günümüze belediye teşkilatlanması, ticaret odası belgeleri ve mağaraların tanıtıldığı odalar olarak düzenlenmiştir. Ana kat ise geçmişte geleneksel Alanya evindeki gündelik yaşayışı anlatan bir düzenlemeye sahiptir. Bu katta da özgün plan şeması korunmuştur. Yapı bahçe katı dışında engelli erişimine uygun değildir.

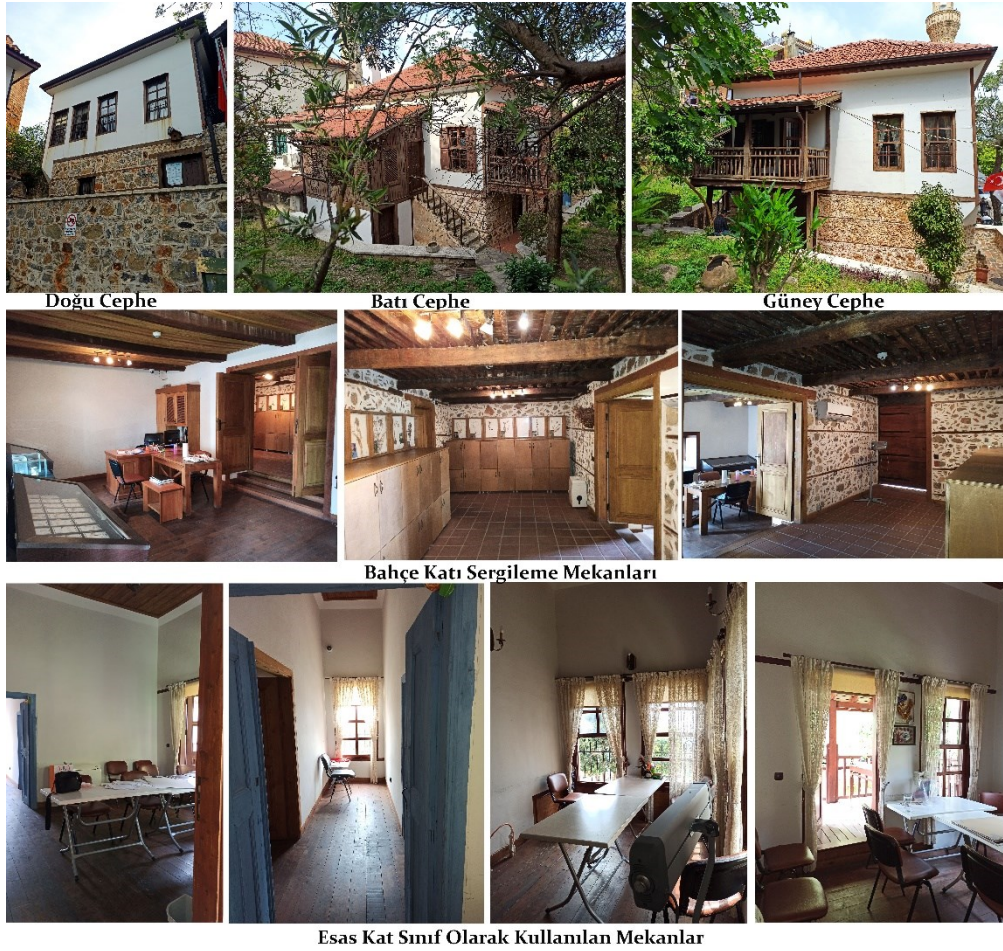
**Figür 2.** Alanya Belediyesi Kültür Evi-Herbaryum Sergileme ve Sınıf Mekanları

Esas kat olarak adlandırılan üst katta ise koza çiçeği yapımı kursu verilmektedir. Unutulmaya yüz tutmuş bölgeye özgü geleneksel bir el sanatı olan koza çiçeği yapımı burada verilen kurslarla birçok kişiye öğretilerek kültürün yaşatılması ve gelecek kuşaklara aktarımı sağlanmaktadır. Esas kattaki tüm mekanlar servis mekanları dışında sınıf olarak kullanılmaktadır. Mekanların bu şekilde kullanımı ile özgün plan şeması aynen korunmuştur.

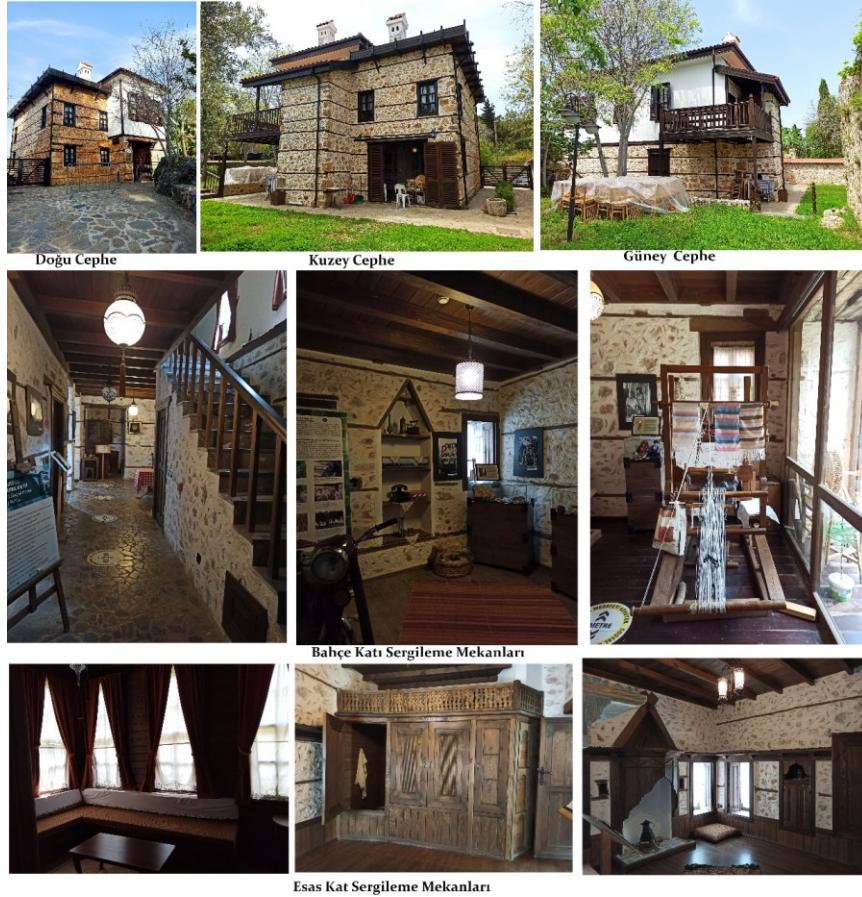
Figür 3. Ömürlü Kemal Atlı Kültür Evi Sergileme Mekanları

Yapı Alanya geleneksel yaşamını yansıtan bir kültür evi olarak restore edilmiş aynı zamanda giriş kata konulan iki adet çulhalık ile ipek dokumacılık kültürü devam ettirilmektedir. Kültür evinde idari personel olarak bir kişi çalışmaktadır. Unutulmaya yüz tutan bu kültürün yaşatılması ve gelecek kuşaklara aktarılması bakımından önemli bir olgudur. Yapı yeniden işlevlendirilirken özgün plana mümkün olduğunca sadık kalınmış plan şemasını çok fazla etkilemeyen kültür evi işlevine uyacak birkaç değişiklik alt kat olan giriş katında yapılmıştır. Alt kata batı cephede çift kanatlı ahşap kapı ile gedey denilen ahır depo kısmına girilmektedir. Rölöve planlarında güney cephede bahçeye açılan bir kapı varken bu kapı retorasyon sırasında pencereye dönüştürülmüş ve kuzey cepheden bahçeye bir geçiş sağlanmıştır. Ayrıca alt katta güneybatıda bulunan odaya wc banyo nişi eklenmiştir (Fig.3). Yapının kale surları içerisindeki gezi güzergahında olması sebebiyle engelli erişimi yapıya kadar sağlanabilmektedir. Fakat yalnızca bahçe katı içerisindeki bazı odalarda engelsiz dolaşım gerçekleştirilebilmektedir.

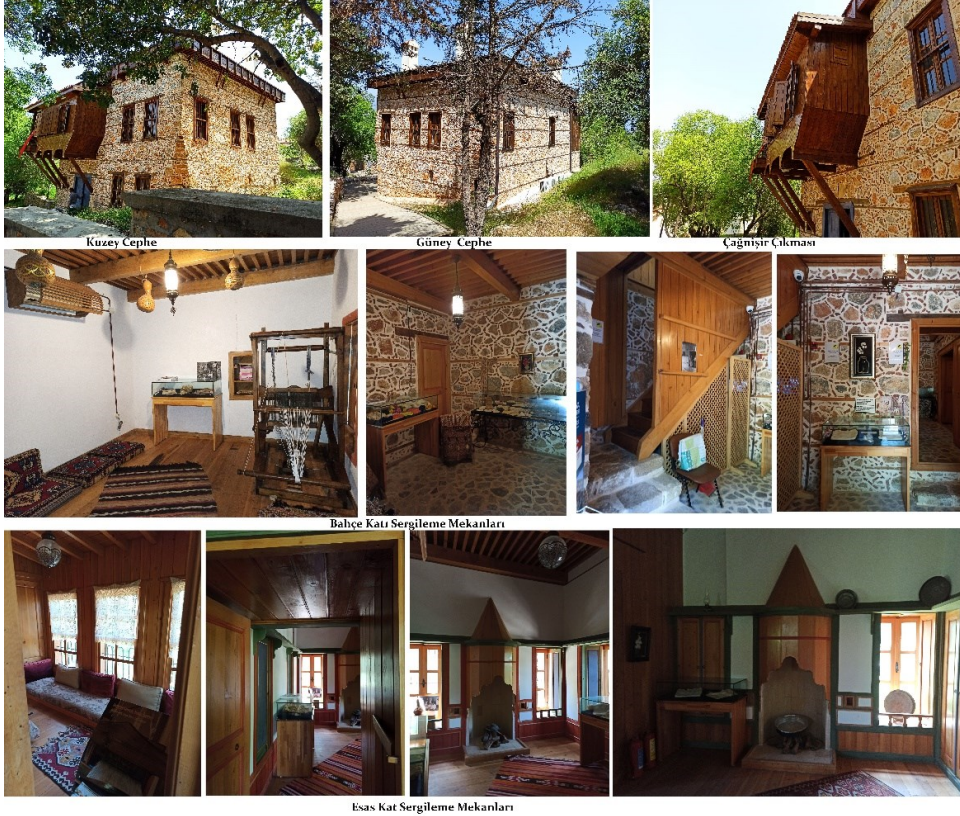
**Figür 4.** Sandık Emimi Kayhanlar Evi-Alanya Kalesi Geleneksel El Sanatları Merkezi Sergileme Mekanları

Yapı yeniden işlevlendirilirken geleneksel el sanatları merkezi işlevi verilmiştir. Merkezde bir adet idari personel görev yapmaktadır. Alanyada görülen özellikle ipek kozası yetiştiriciliği, ipek dokumacılığı ve bunlardan elde edilen ürünlerin sergilendiği bir merkez olarak bu kültürün gelecek kuşaklara aktarılması ve unutulmaması bakımından önemlidir. Alt kattaki sergileme mekanlarında ipek iplikle yapılan dokumalar ve ipek kozası ile yapılan yapma çiçekler, boyama ipek iplikler ve ipek dokuma ile yapılmış olan geleneksel giysiler sergilenmektedir. Bu sergileme mekanlarının yapımı ile özgün plan şeması korunmuştur. Yapının üst katı ise geleneksel Alanya evinin günlük yaşayışını anlatan bir kurgu ile düzenlenmiş ve bu şekilde de özgün plan şeması korunmuştur. Yapının kale surları içerisindeki gezi güzergahında olması sebebiyle engelli erişimi yapıya kadar sağlanabilmektedir. Fakat yalnızca bahçe katı içerisindeki odalarda engelsiz dolaşım gerçekleştirilebilmektedir.

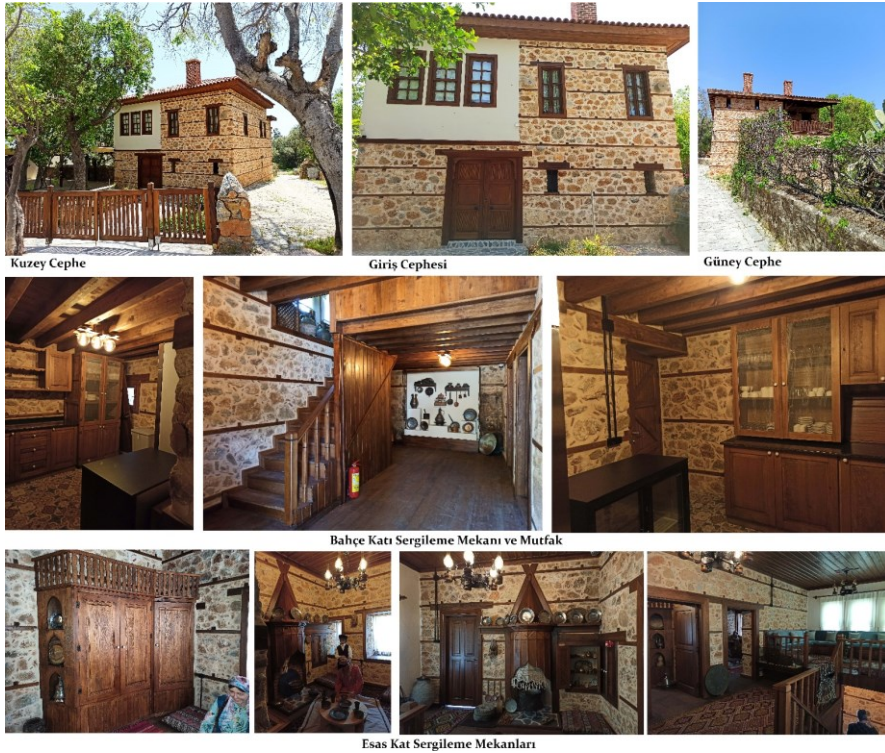
**Figür 4.** Alanya Belediyesi Mutfak Kültür Evi Sergileme Mekanları

Yapı yeniden işlevlendirilirken Alanya'nın yemek kültürünü tanıtmayı amaçlayan bir kültür evi işlevi verilmiştir. Alt kattaki odalar mutfak olarak düzenlenmiş ve yemek yeme yerleri bahçede düzenlenerek hem geleneksel yemeklerin yapımı ve sunumu sağlanmış hemde yapının özgün planı korunarak düzenlemeler yapılabilmektedir. Üst kat olan ana kat ise geleneksel Alanya evinde günlük yaşamı anlatan bir kurgu ile düzenlenmiştir. Bu şekilde ana katta da özgün plan şeması korunmuştur. Yapının kale surları içerisindeki gezi güzergahında olması sebebiyle engelli erişimi yapıya kadar sağlanabilmektedir. Fakat yalnızca bahçe katı içerisindeki odalarda engelsiz dolaşım gerçekleşebilmektedir.
